今そこにある危機
放射線診療の
BCPを考える

5. MRI検査におけるBCP策定

立石 敏樹 独立行政法人国立病院機構宮城病院放射線科

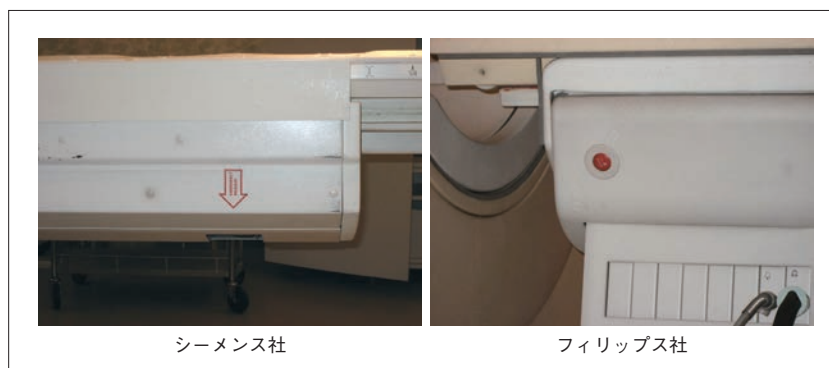
図1 メーカーによる手動寝台引き出し方法の違い
停電により寝台操作ができなくなるため、手動による寝台移動方法を把握していた方がよい。

停電状態となった。MRI検査室では検査中であったため、停電により寝台の操作ができなくなり、手動による寝台移動を行うこととなった（図1）。また、3台のMRI装置が稼働していたが、非常用電源にはつないでおらず、冷凍機なども止まったままの状態であった。図2に、地震発生から1か月のヘリウム（He）ガスの状態を示す。1台の装置で冷凍機電磁弁の破損が生じ、冷凍機の交換となった。その後、余震の影響か、コールドヘッドの接合部の部品破損によりHeガスのリークが発生した。装置メーカーとの連絡もとれず復旧が遅れ、その後も部品調達やサービスマンの確保などの問題が生じて装置の稼働ができない状態が続いた。宮城MR技術研究会¹⁾の調査によれば、東北地方では、永久磁石の装置が津波で流された施設やマグネットのアンカー固定の破損、クエンチダクトのズレ、チャラー設置場所の地盤沈下など多くの被害に見舞われた。すべての装置
