IV 乳がん画像診断の最新技術動向

4. 超音波診断装置の技術と臨床応用の動向

1) 自動乳房超音波画像診断装置
「Invenia ABUS」について

吉田 美和 昭和大東豊洲病院プレストクリニック

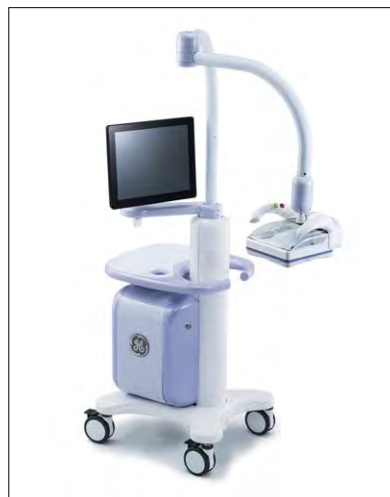
図1 Invenia ABUS
スキャンステーション
(画像提供: GEヘルスケア・ジャパン
株式会社)

本稿で紹介する「Invenia ABUS」(GE 社製) は、スキャンステーション (図1) とワークステーション (図2) で構成され

る。スキャンステーションでは、約15cm幅のリバースカーブプローブがさまざまな乳房の形状や弾性に合わせて乳房に均一に密着するように、3段階の圧力レベルを選択できるようになっている。プローブのポジションを決め、適切な圧力レベルを選択してスタートボタンを押すだけで、プローブが自動的に移動し、ボリュームデータが収集される。標準的なプロトコールでは、1乳房につき中央部、外側、内側の3スキャンで全乳房のボリュームデータを取得する。両側乳房のフルボリュームスキャンに要する時間は、およそ10~15分である。

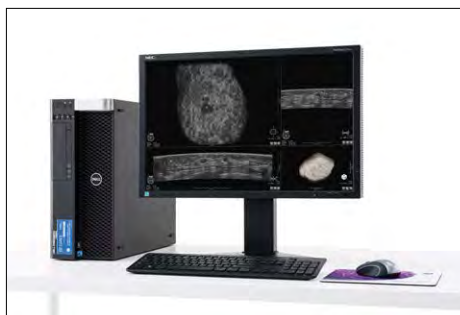
図2 Invenia ABUSワークステーション
(画像提供: GEヘルスケア・ジャパン株式会社)

スキャンステーションで収集したボリュームデータをワークステーションに転送し、読影を行う。ABUSのワークステーションでは、乳房の複数断面(横断面、矢状断面、冠状断面)の柔軟な組み合わせのレイアウト表示が可能である。
